RAPORT Z PRZEGLĄDU ZEWNĘTRZNEGO 10-ciu komór transformatorów wg oferty ogólnej TELSIDD z dnia 16.10.2008, pod napięciem.

W QUAD/Winkowski w Wyszkanie,

dotyczy: zamówienie z dnia 05-02-2009 r.

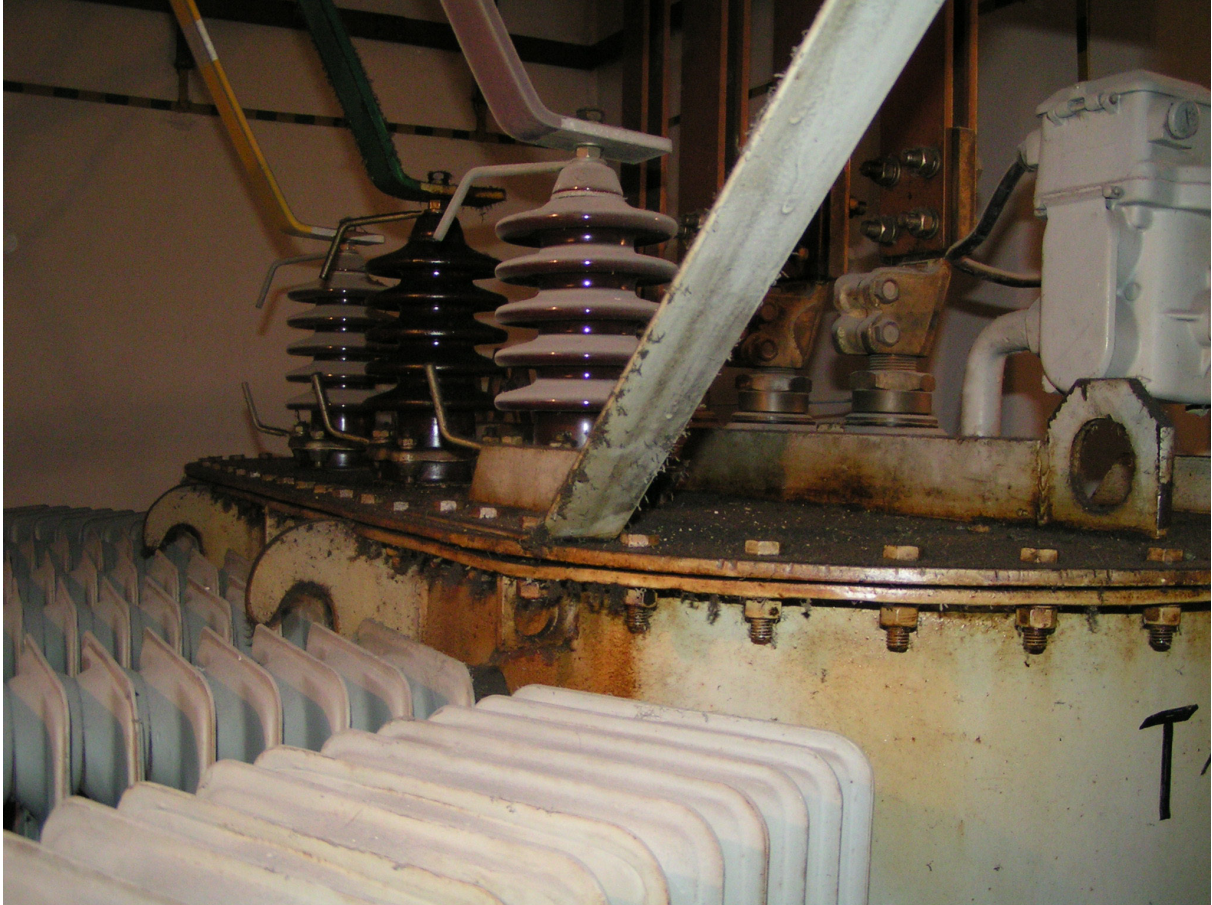
Zarówno izolatory jak i kadzie trafo w przeważającej większości pokryte były zanieczyszczeniami naturalnymi zmieszanyymi z wyschniętym olejem transformatorowym.

Rys.1. Zanieczyszczenie 278 (1)

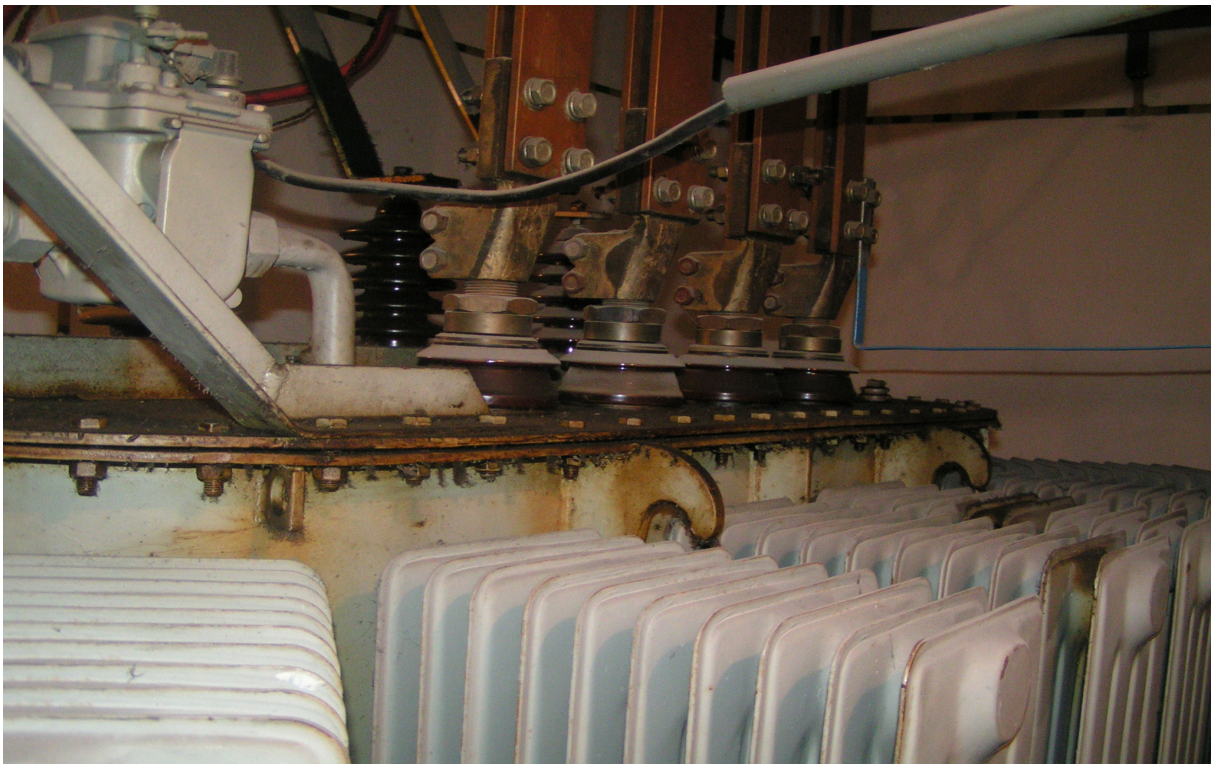
Rys. 2. Zanieczyszczenia 279 (2)

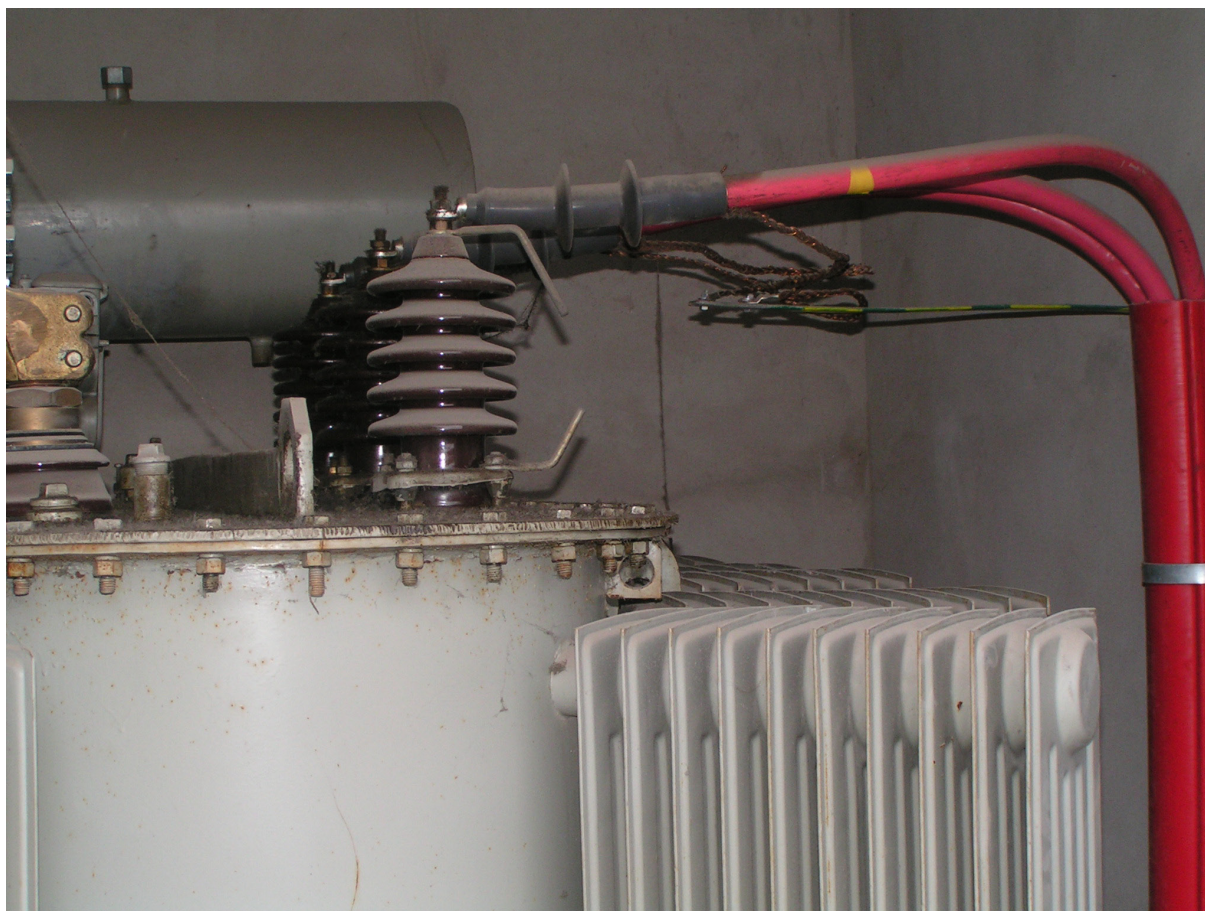
Rys.3.. Konglomerat zanieczyszczeń biologicznych i olejowych(291)

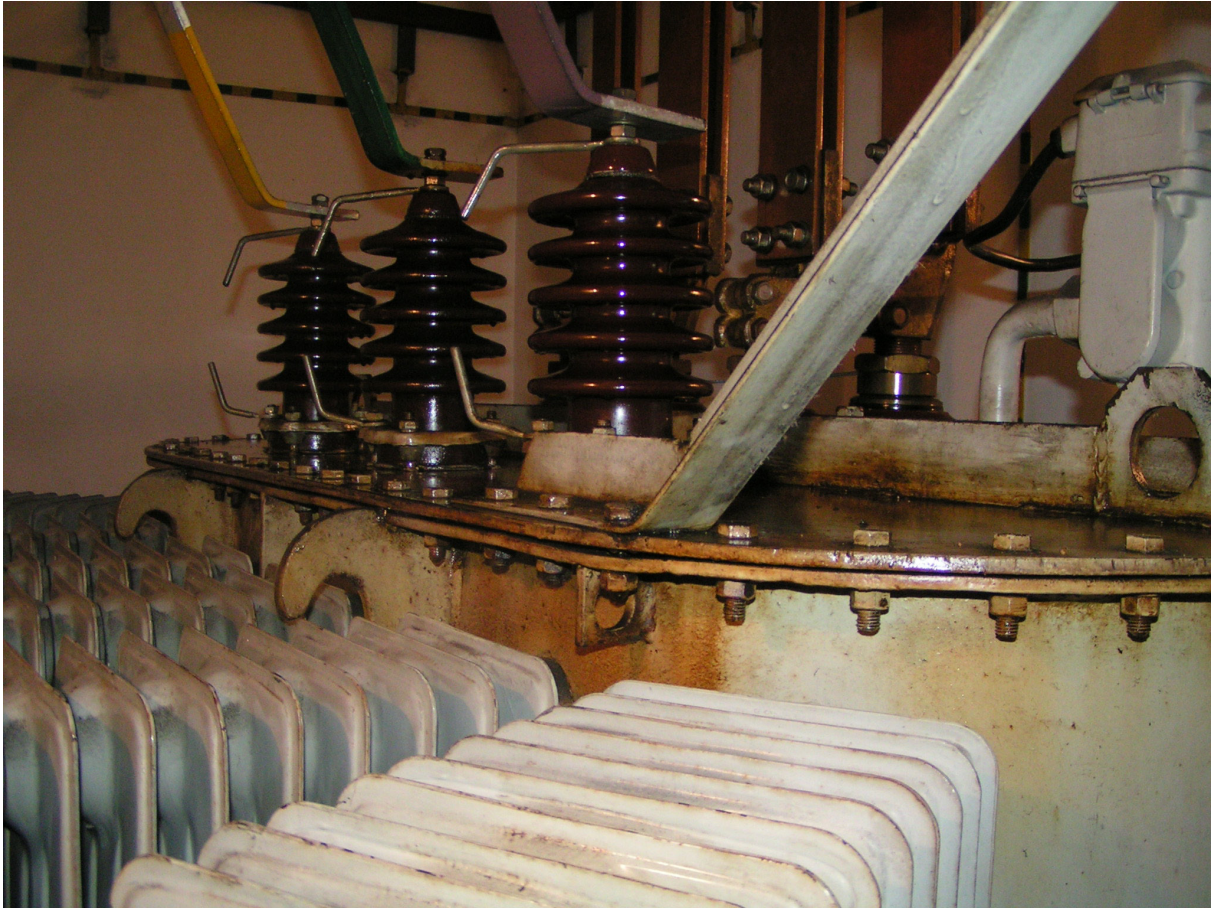
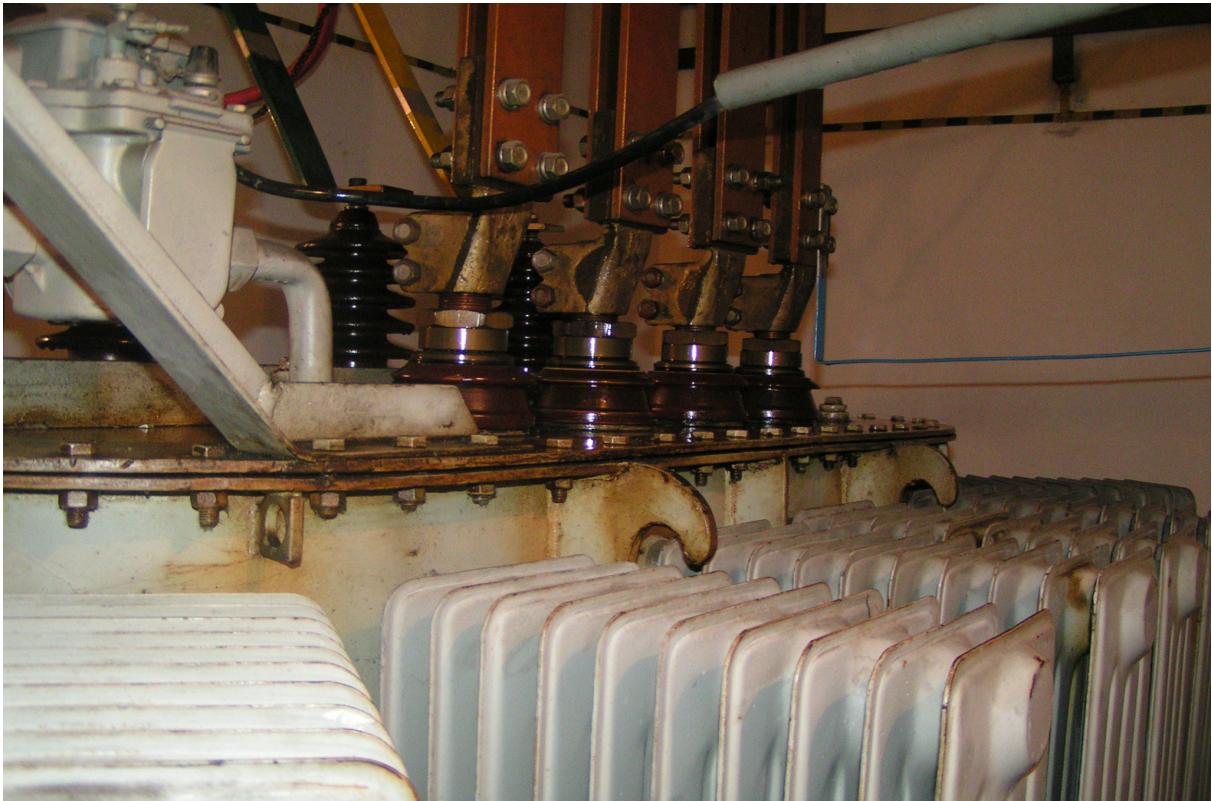
Rys, 4. Trafo 278, 279- po konserwacji.

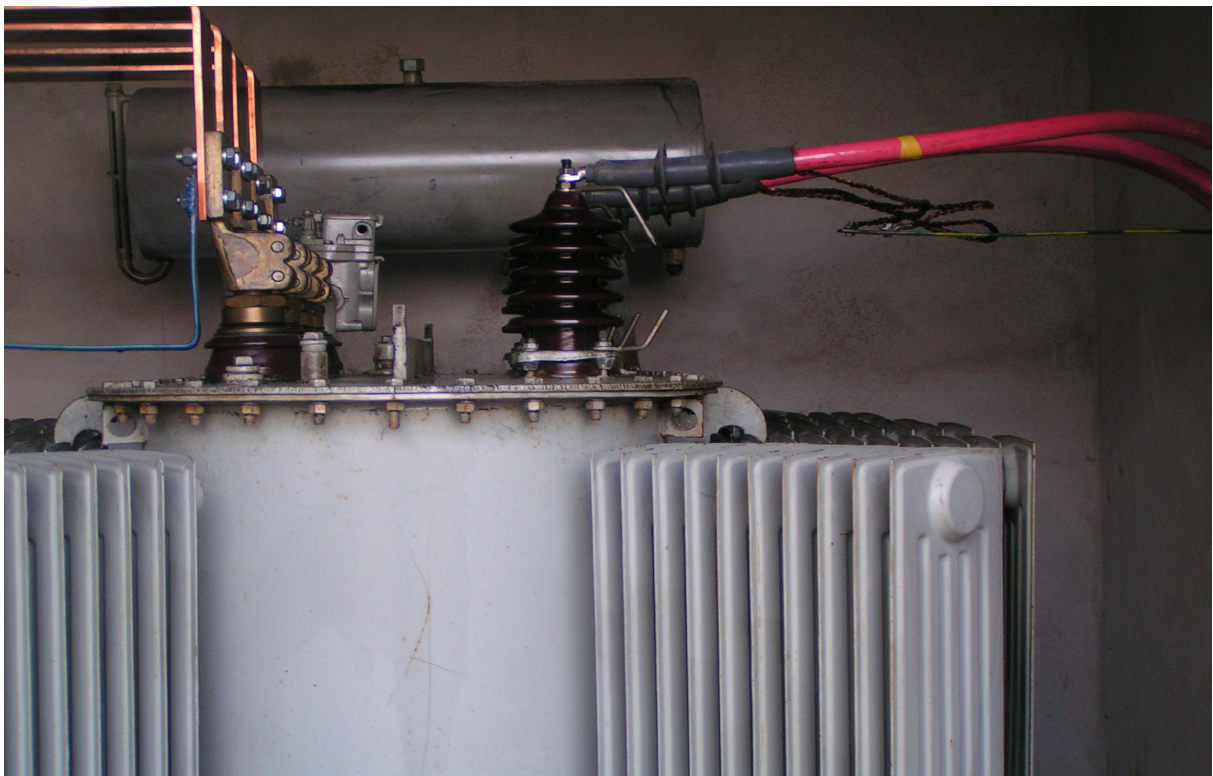
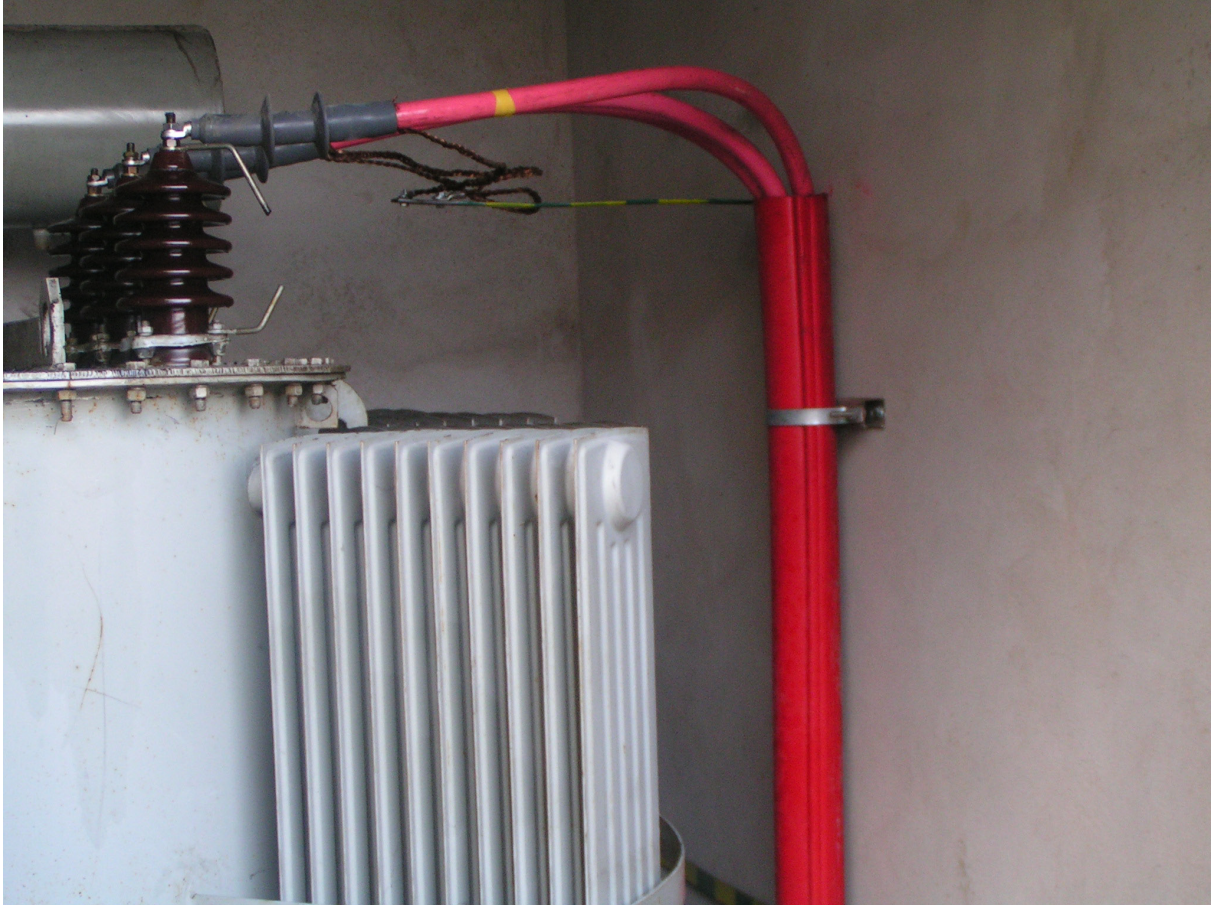
Rys.5. Transformator 291 i strona SN po konserwacji.

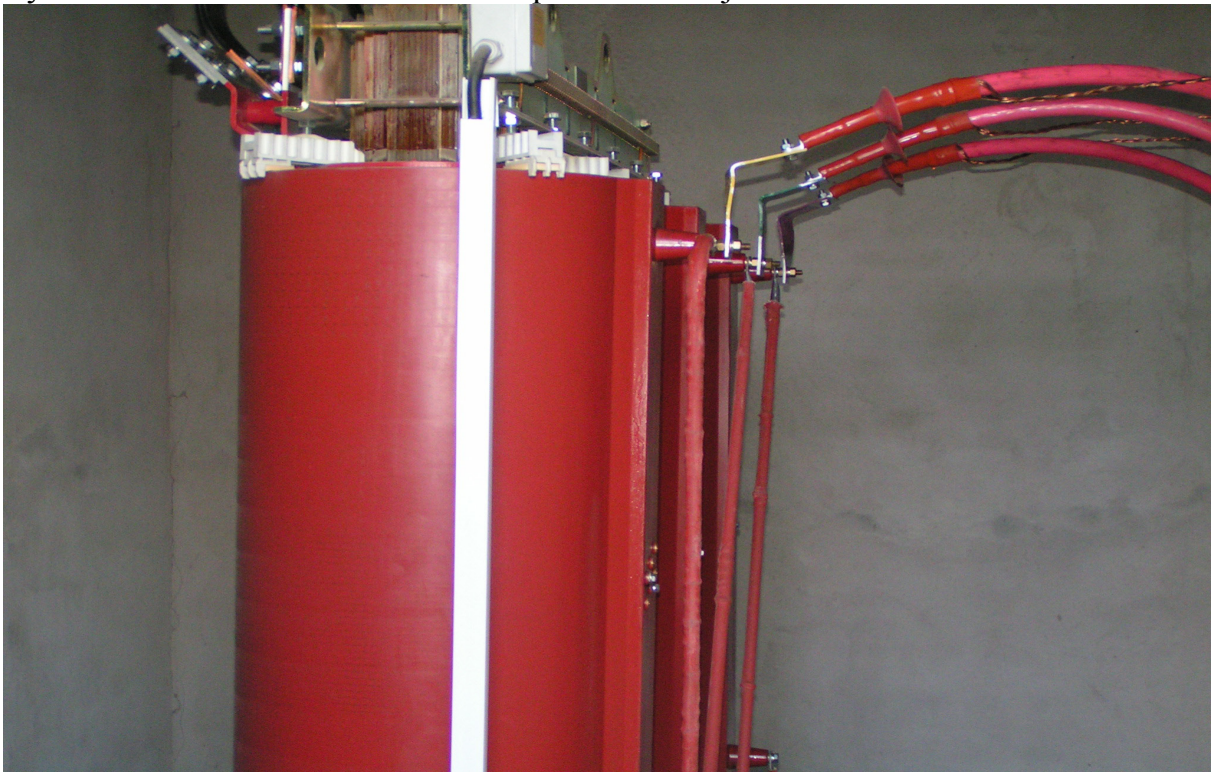
Rys.6. Trafo suche po czyszczeniu
